16UEC0056  
23.3.2012

**MAUSTAJA OY, PYHÄNTÄ**

**Öljyvahinkoalueen kunnostus  
LOPPURAPORTTI 2012**

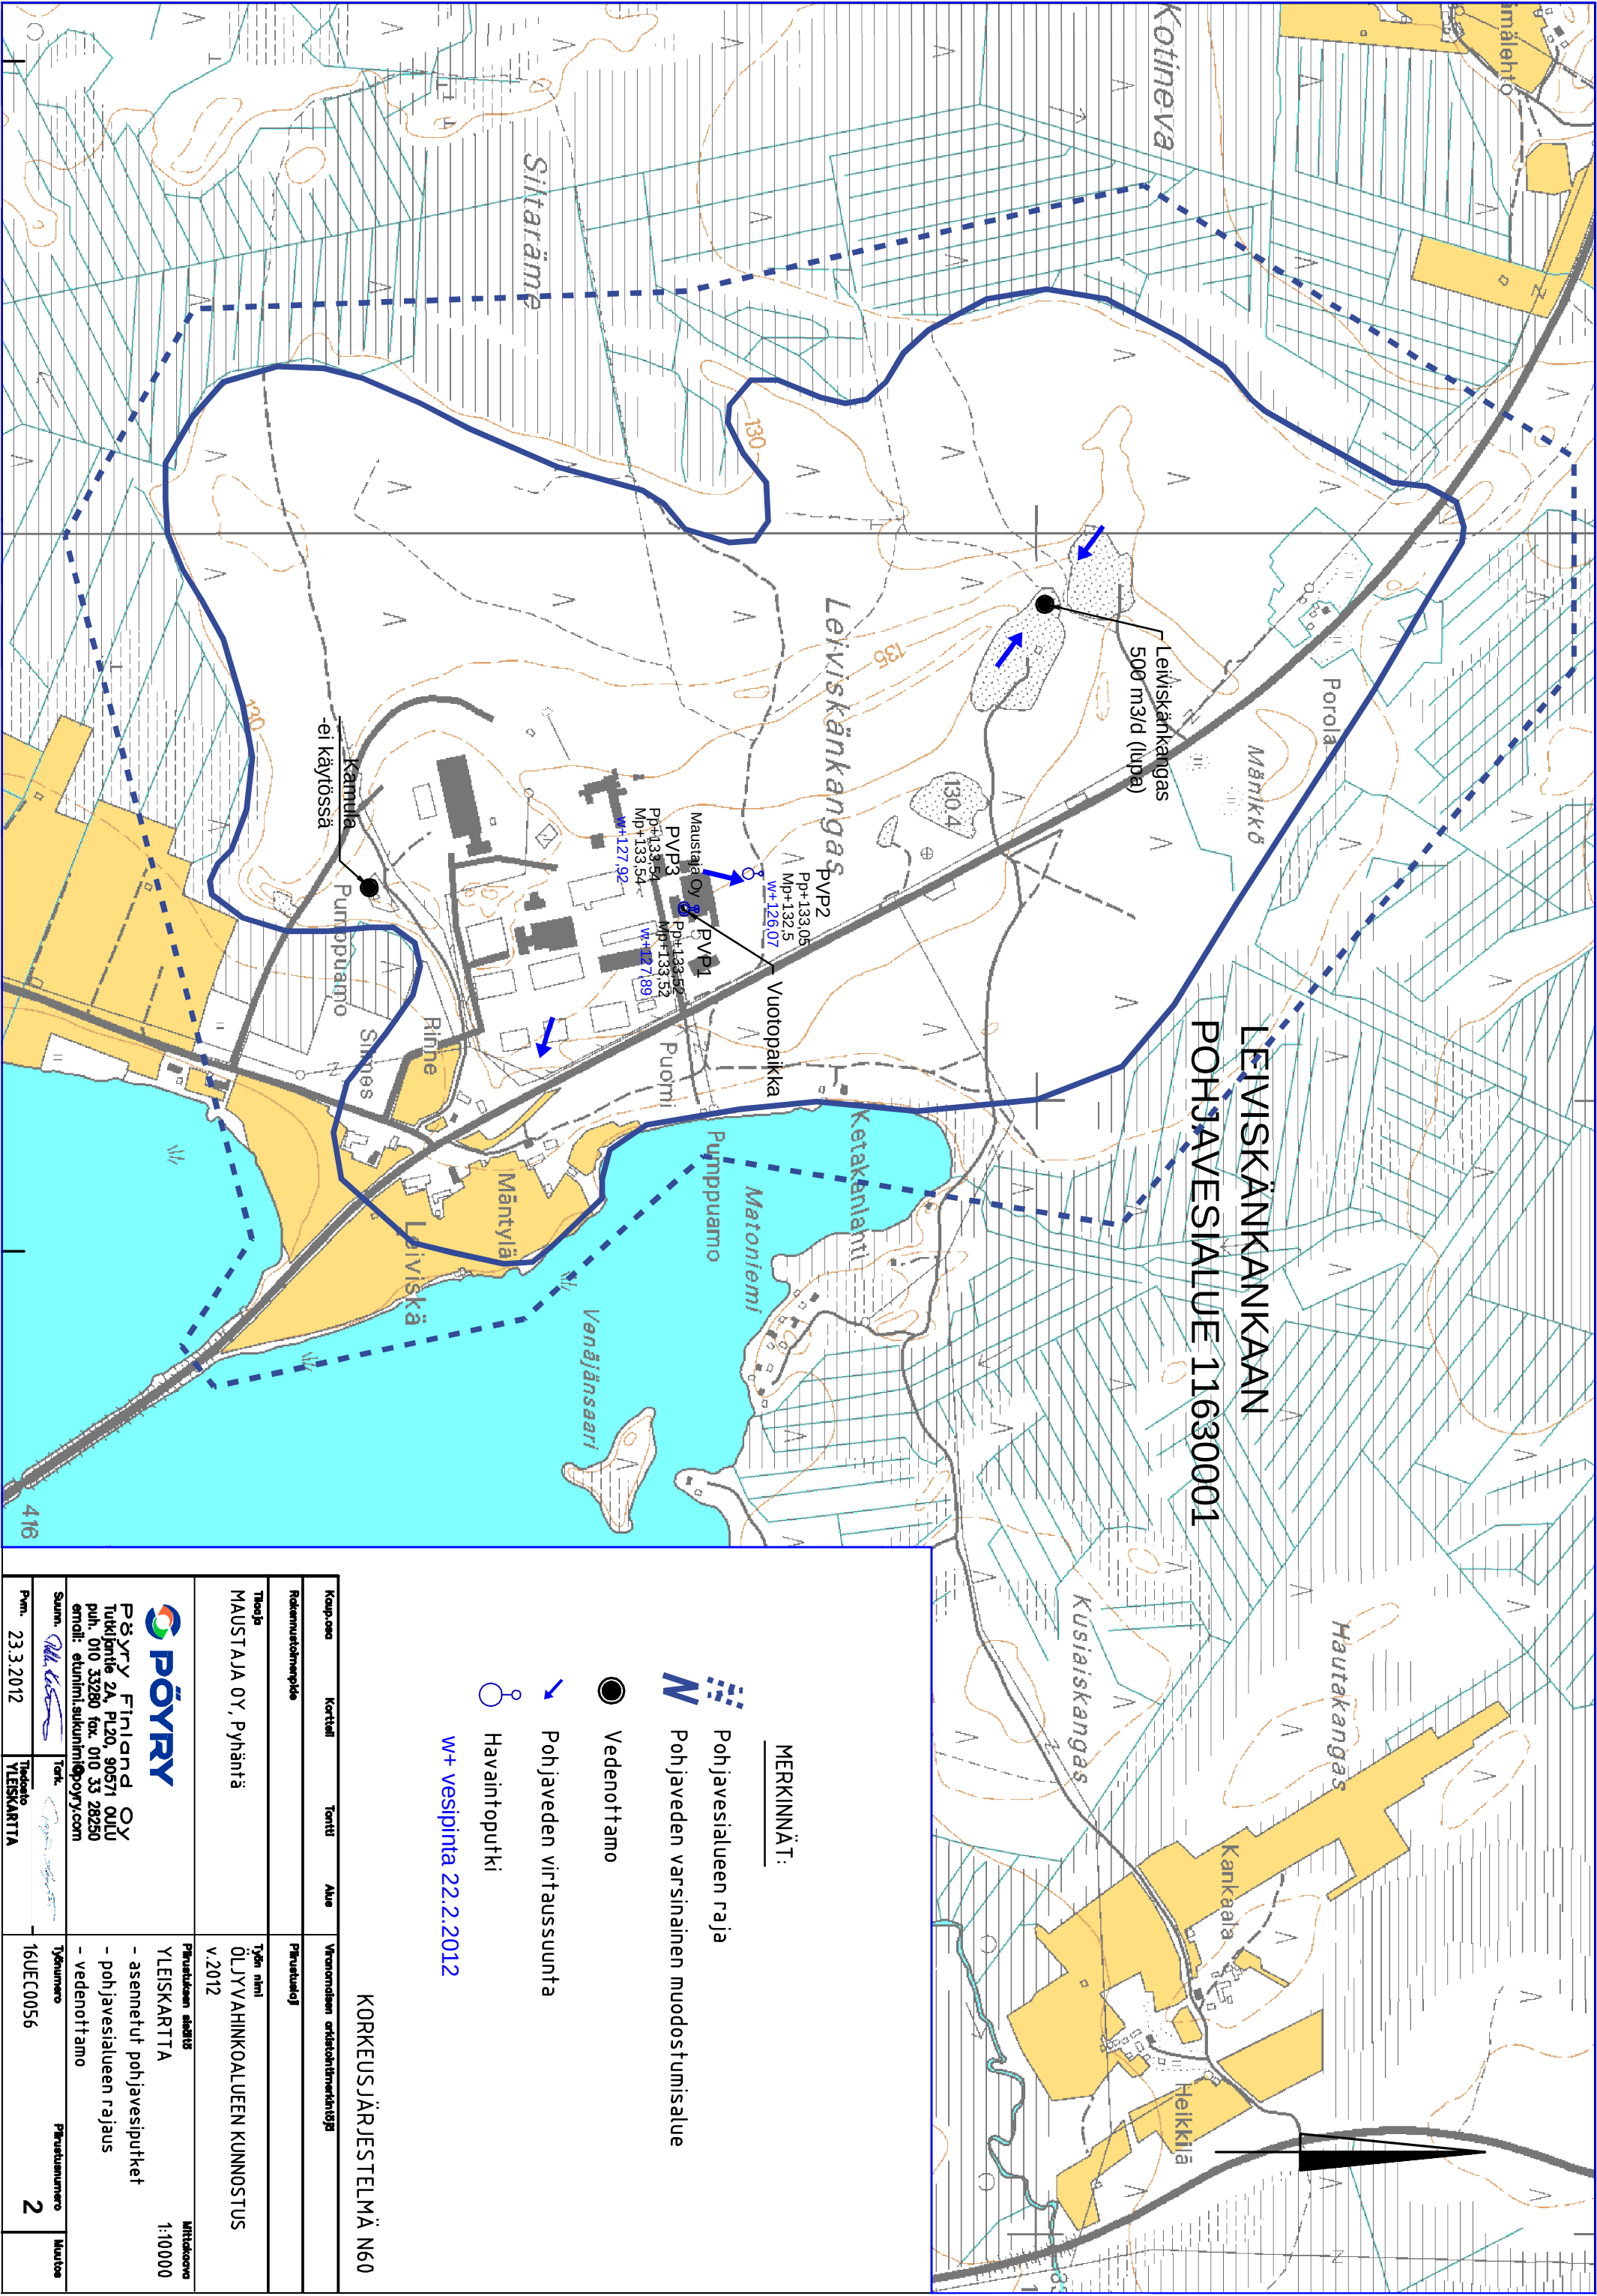
| Kaupunki | Kortti | Tontti | Alue | Veronmaksajan osoitteenmuutos |
|---|---|---|---|---|
| Pöyry Finland OY<br>Tukkipolku 2A, PL20, 90571 OULU<br>puh. 010 33280 fax. 010 33 28250<br>email: etuunimi.suunimi@poyry.com | | | | Prustuksen alaisuus<br>YLEISKARTTA<br>1:10000 |

LEIVISKÄNKANKAAN  
POHJAVESIALUE 11630001

| Kaupunki | Kortti | Tontti | Alue | Veronmaksajan osoitteenmuutos |
|---|---|---|---|---|
| Suunn. <i>Antti Kivimäki</i> Tark. <i>Antti Kivimäki</i> | | | | - asennetut pohjavesiputket<br>- pohjavesialueen rajaus<br>- vedenottamo |

Pohjaveden havaintoputkien sijainnit on esitetty karttaliitteissä 2 ja 3.

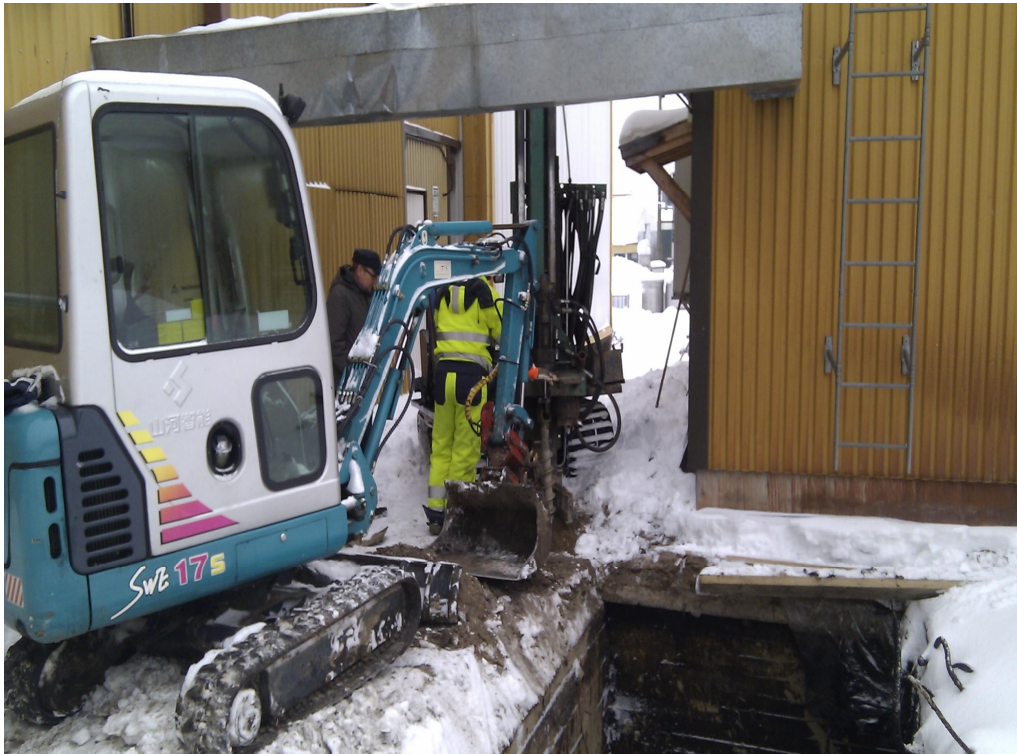
Kuva 1: pohjavesiputken Pvp1 asennus

Maustaja Oy:n toimeksiannosta Pöyry Finland Oy (Oulu) asensi 17.2.2012 kaukalon vierelle kaksi pohjaveden havaintoputkea Pvp1 ja Pvp 3 ja lisäksi kauemmas oletettuun virtaussuuntaan havaintoputken Pvp2. Putkikortit ovat liitteenä 3. Asennuksen yhteydessä pisteestä Pvp3 otetusta maanäytteestä määritettiin rakeisuus (liite 4). Maalaji tutkimuspisteissä oli Hk(KHk) ja laskennallinen vedenläpäisevyys oli  $3,68^{-4}$  m/s. Kairauskaluston tangot oli puhdistettu ennen kairautsa ja putkina käytettiin tehdasvalmisteisia elintarvikekelpoisia putkia (PEH, sisähalkaisija 50 mm, mallia Jenssen). Putkien muo- visuoijat avattiin työmaalla. Kairauksen yhteydessä ei havaittu polttoaineen hajua.

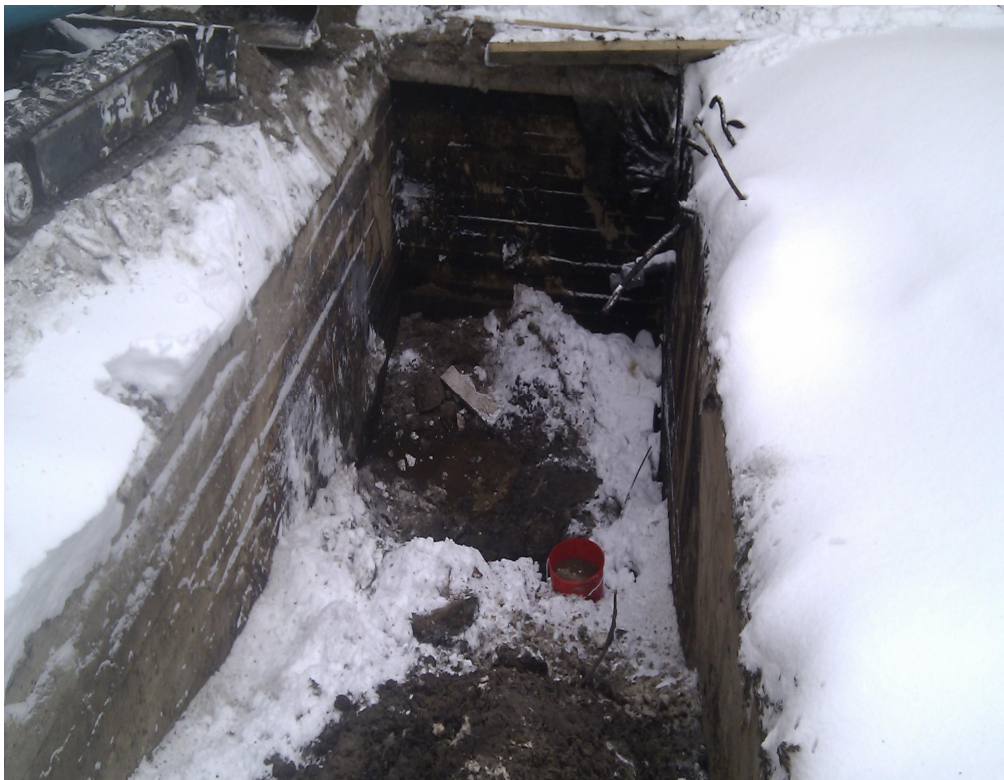
Kuva 2: betonikaukalo pilaantuneiden massojen poistamisen jälkeen (17.2.12)

Perjantai-illan (10.2) ja lauantai-aamupäivän aikana kaivinkoneella poistettiin kaukalosta öljyllä pilaantunut maa-aines. Pilaantuneet massat välivarastoitettiin kaukalon vierelle.

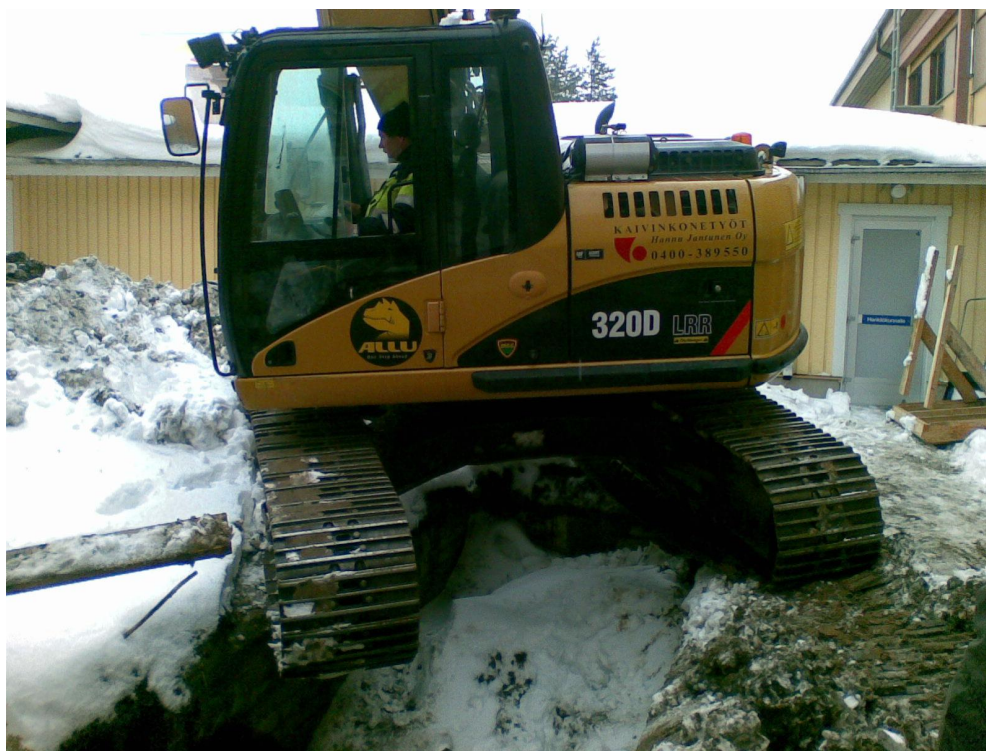
Kuva 3: kunnostustöiden aloitus 1.3.2012

Kohteessa suoritettiin kunnostustoimenpiteitä 1-2.3.2012. Aluksi betonikaukalon vierelle läjitetyt maa-ainekset siirrettiin viereiselle asfalttikentälle myöhempää kuljetusta varten. Massojen siirron aikana otettiin kokoomanäytteet (kts. kohta 4). Seuraavaksi kaukalosta poistettiin lievemmin pilaantuneet maa-ainekset erilliseen kasaan. Tämän jälkeen kaukalon betoninen pohjalaatta poistettiin. Pohjalaatan alta kaivettiin alapuolista hiekkaa maanpinnasta noin 3,2 m:n syvyydelle asti eli pohjalaatan alapuolelle noin 1,0 m:n syvyydelle. Laatan alapuolisessa hiekassa ei näkynyt aistinvaraisesti öljyä.

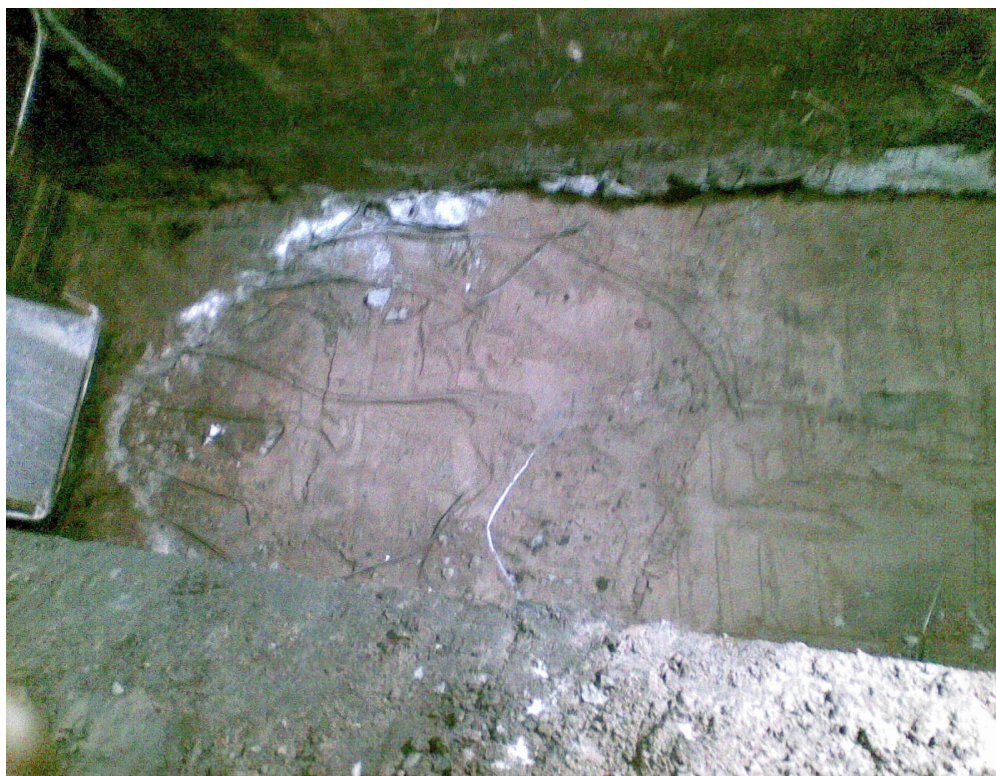
Kuva 4: kaivua kaukalon pohjalaatan alta

Betonikaukalon seinämiä ei voitu poistaa rakennusten läheisyyden vuoksi. Poistaminen olisi aiheuttanut vaaran, että sokkeleiden sisäpuoliset hiekkatäytöt olisivat valuneet kaivantoon.

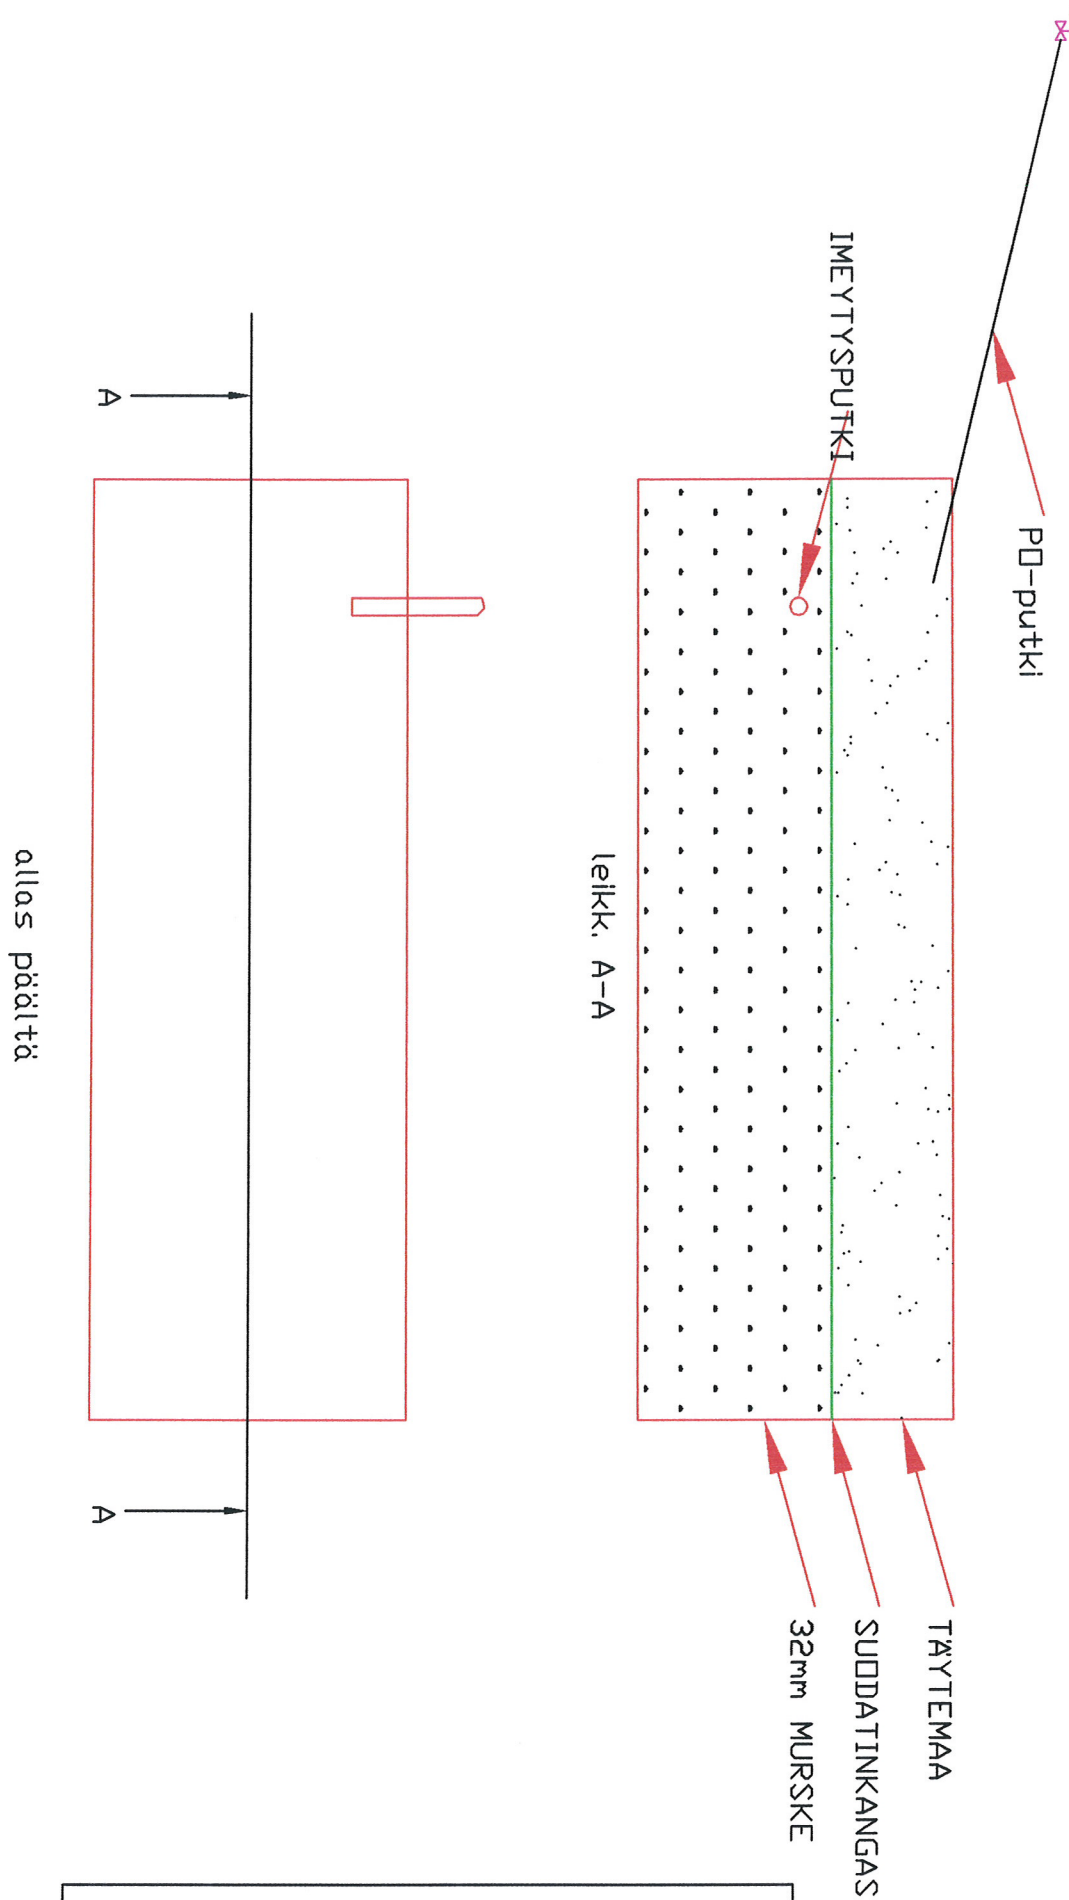
| PERIAATEKUVAUS | | |

| PERIAATEKUVAUS | | |
|---|---|---|
| Nimi: | allas | |

Muutosten yhteydessä entinen öljysäiliön betonikaukalo, jonka sisämitat ovat 2m x 6m ja syvyys noin 2m, otettiin käyttöön höyrykeskuksesta tulevan pohjapuhallusveden imeyttämiseen. Vettä imeytettiin 3-5 tunnin välein noin 5 sekunnin ajan. Veden imeytystä varten betonikaukalon pohjalle porattiin 10 kpl Ø25 mm:n reikää. Tämän jälkeen kaukalon pohjalle asennettiin murskekerros jonka paksuus oli 600 mm ja sen päälle suodatinkangas ja täytemaata. Asemapiirros ja imeytyskaukalon rakenne on esitetty liitteessä 5.
